## SLUTRAPPORT

**maria.oquist@afry.com****VA-utredning Högsböle 3:18**

# SLUTRAPPORT

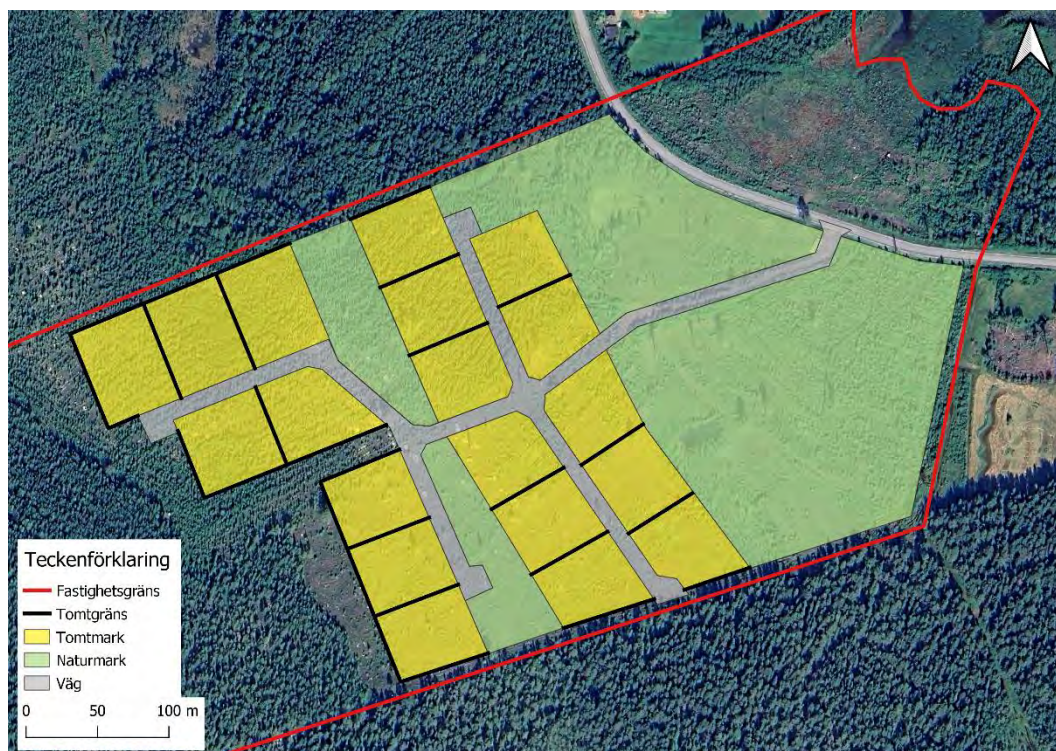
Figur 1. Planerad utformning för detaljplan vid Högsböle 3:18.

Högsböle 3:18 är belägen ca 15 km från Piteå centrum. Detaljplanen ska förberedas för 19 tomter, se Figur 1.

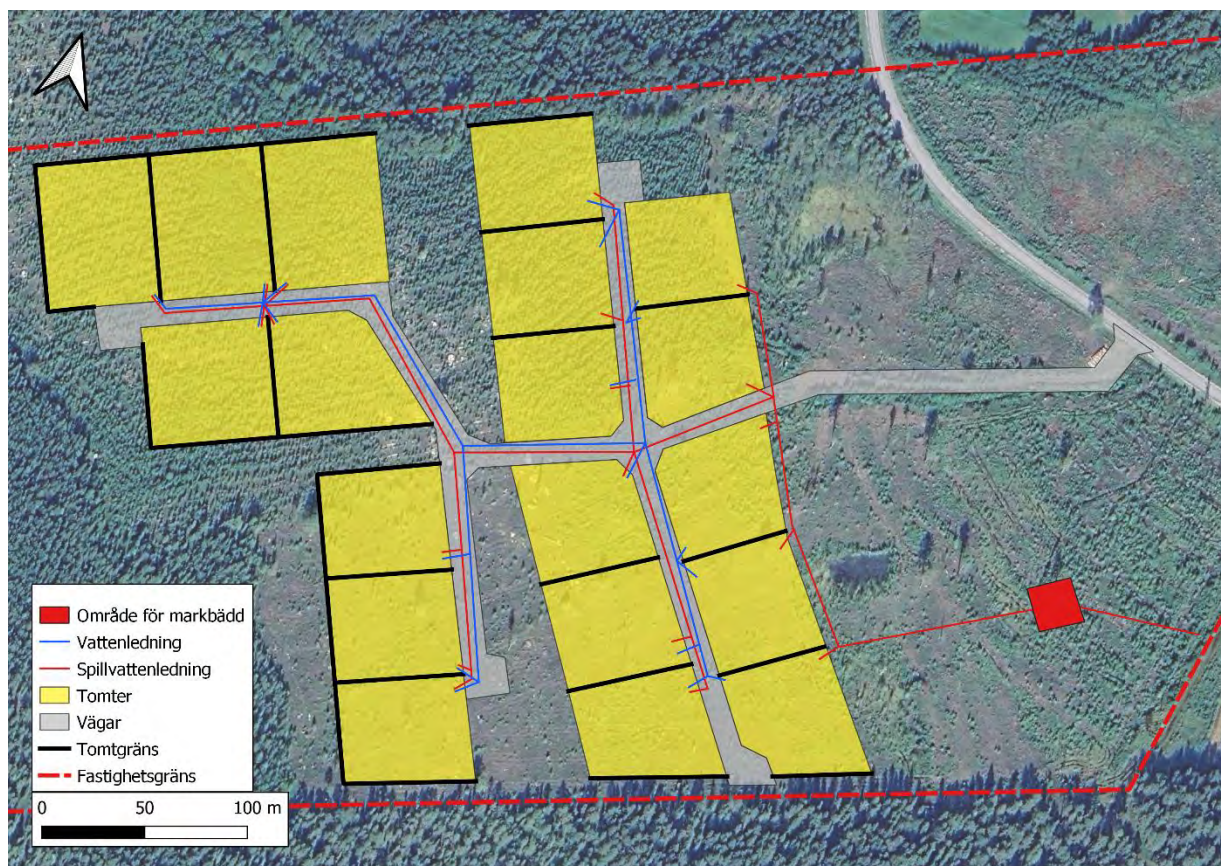
Figur 3 Övergripande VA-skiss för Högsböle 3:18.

Figur 3 visar ett förslag på hur VA-anläggningen inom området kan utformas. För att säkerställa placeringar av ledningar och reningsanläggning behöver detta detaljprojekteras.

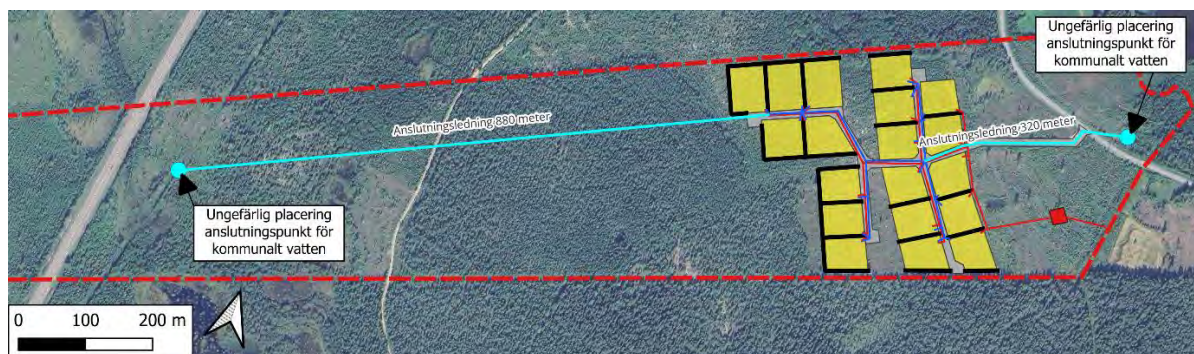
Figur 4 Ungefärlig placering av två alternativa, potentiella anslutningspunkter för dricksvatten.

Figur 4 visar ungefärlig placering av potentiella anslutningspunkter för kommunalt vatten.

Området kan anslutas till den kommunala dricksvattenanläggningen. PIREVA anvisar anslutningspunkt utifrån områdets dimensionering och de allmänna vattenledningarnas kapacitet. De två alternativ som diskuteras är anslutning antingen via befintlig huvudledning vid Småskärudsvägen i direkt anslutning till planområdet eller via en huvudledning ca 800 m västerut mot E4:an (Figur 4).

Anslutningsledning från området, fram till kommunens anvisade förbindelsepunkt är inte inräknat i total kostnaden för anläggande av VA. Figur 4 visar ungefärliga placeringar av potentiella anslutningspunkter. Beslutas att området ansluts via anslutningspunkt västerut behöver ca 880 meter ledning anläggas. Då området idag är skogbeväxt bedöms kostnad för schaktning, material och återställande till 2 000 SEK/meter ledning. Kostnaden uppgår då till ca 1 760 000 SEK. Beslutas att området ansluts via anslutningspunkt omkring Småskärudsvägen bedöms kostnaden för schaktning, material och återställande till 1 500 SEK/meter ledning då området är delvis exploaterat. Längd på anslutningsledning uppgår till ca 320 meter och en kostnad på ca 480 000 SEK.

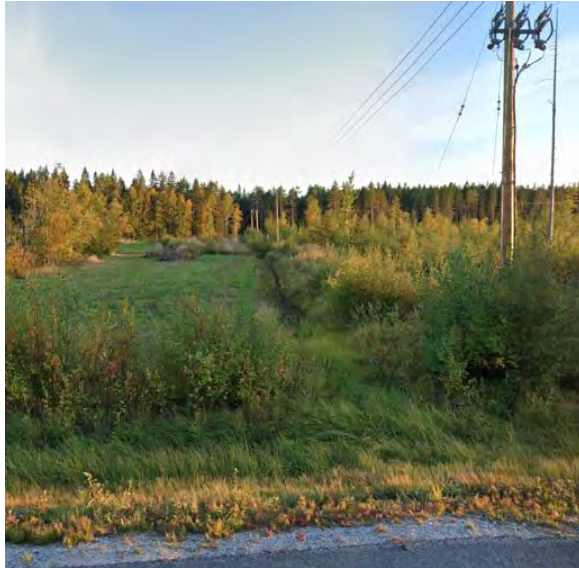
Figur 6 visar diket till vilket renat spillvatten ska tillföras samt dikets uppskattade mått.
