**Detta är en sammanställning av samtliga utredningar  
framtagna för detaljplanen för nya vattenverket**

# Naturvärdesinventering (NVI) vid Degeränget, Piteå kommun.

# Gestaltungsdocument Piteå Vattenverk

Nytt vattenverk, Degerängen Piteå  
Komplettering 2025-02-28

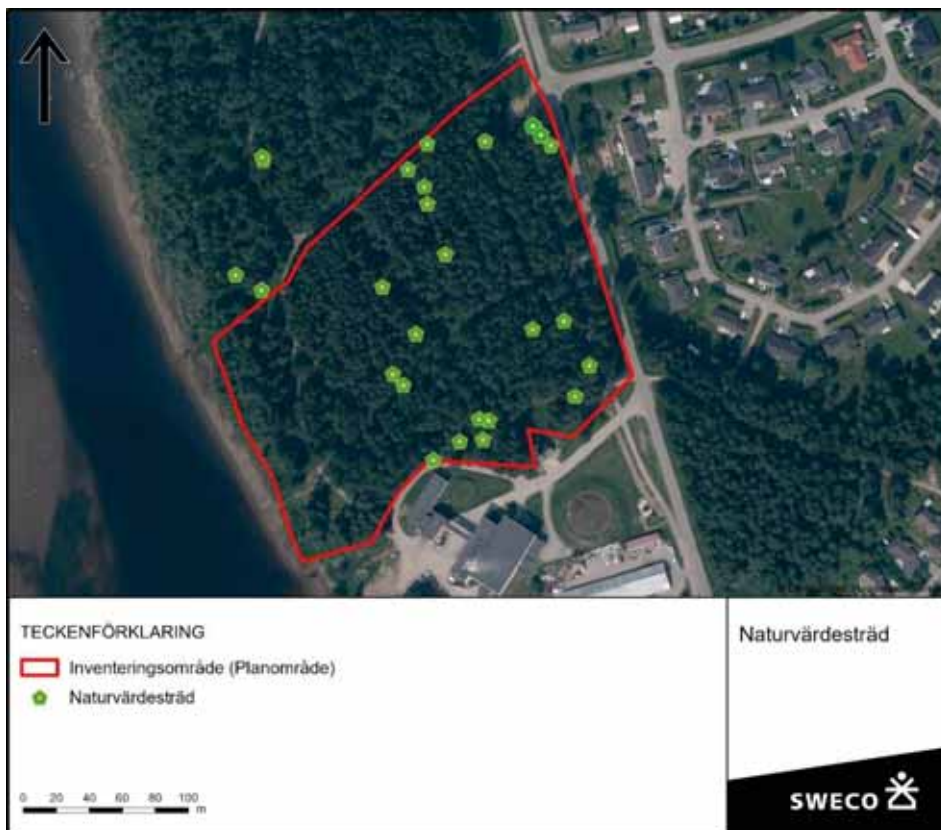
Sammanlagt har ett drygt 20-tal naturvärdesträd av trädslagen björk, asp, sälg, gråal bedömts förekomma inom eller i nära anslutning till inventeringsområdet. Se karta i Figur 8 nedan.

Figur 8. Naturvärdesträd inom området.

Naturvärdesträden kännetecknas av gamla, grova träd och hålträd med åldrande strukturer. Enstaka naturvärdesträd, exempelvis som några äldre aspar i inventeringsområdets nordöstra utkant, har även utvecklade och spärrgreniga kronor. Se foton i Figur 9 nedan.

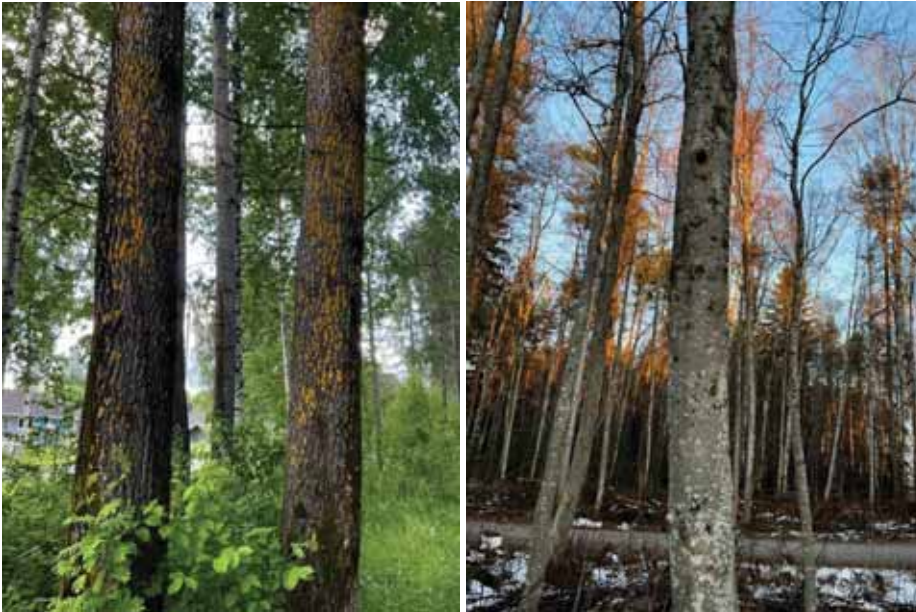
Figur 9. Till vänster, naturvärdesträd i from av gamla och grova aspar intill Taktvägen i inventeringsområdets nordöstra del. Till höger, äldre gråal med förekomst av hålträd. Foto: Sweco 2025.

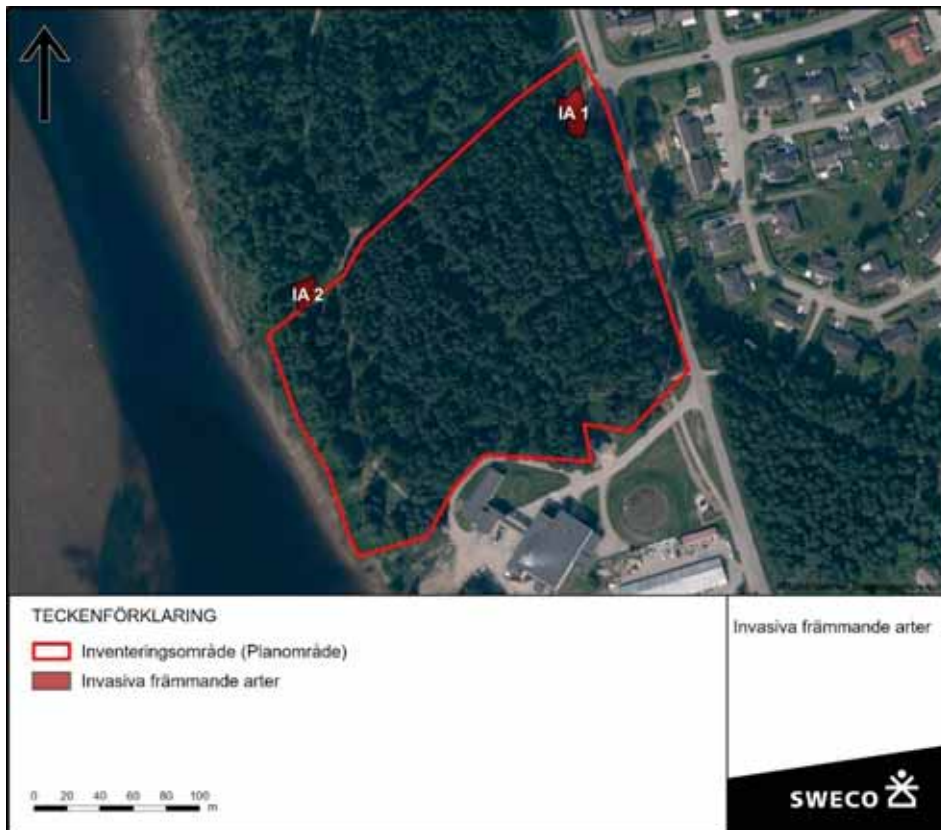
Vid fältinventeringen påträffades invasiva arter på två platser, se avgränsade ytor i Figur 10 nedan.

Figur 10. Ytor där invaisva arter noterades vid fältinventeringen.

IA 1 består till synes av en yta där trädgårdsavfall från närboende olovligen har dumpats. Där noterades jättebalsamin med en påtaglig förekomst. IA 1 hade under sommaren shaktats av. På platsen hade även en informationsskylt om invasiva arter och trädgårdsavfall satts upp av Piteå kommun. Utöver invasiva arter noterades inom ytan även andra trädgårdsväxter som är främmande (ej naturliga) men inte klassificeras som invasiva.

Inom IA 2 påträffades en påtaglig förekomst av bergklint. Bergklint beskrivs utgöra ett hot mot svensk biologisk mångfald då den har en hög invasionspotential. Artens förekomst på platsen är troligen som rest från tidigare trädgårdsplanteringar i området (Artfakta, 2025).

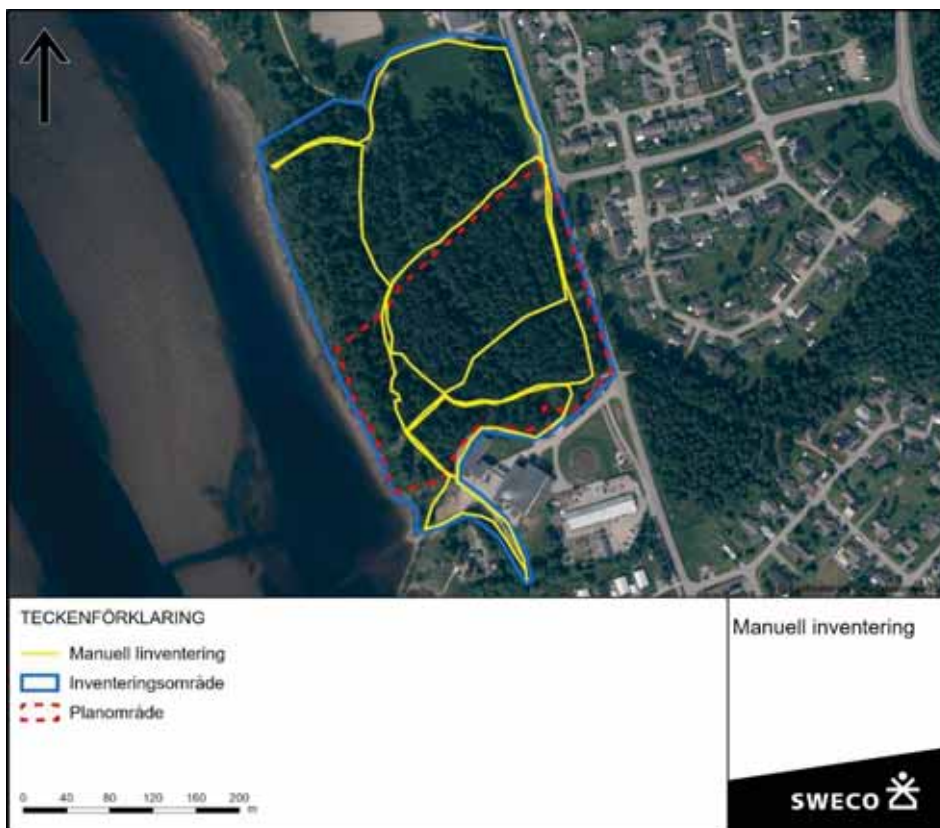
Manuell inventering genomfördes natten den 24-25 juli 2025 (under fladdermössens fortplantningstid, koloniperiod) mellan kl 22:00 och 02:00. Till den manuella inventeringen användes en ultraljudsdetektor (Pettersson d240X) med teknikerna heterodyn och tidsexpansion. För varje fladdermusobservation noterades också djurets GPS-position med omkring 10 meters precision. Rutt valdes för att täcka in hela inventeringsområdet, se figur 3.

Figur 3. Rutt för manuell inventering.

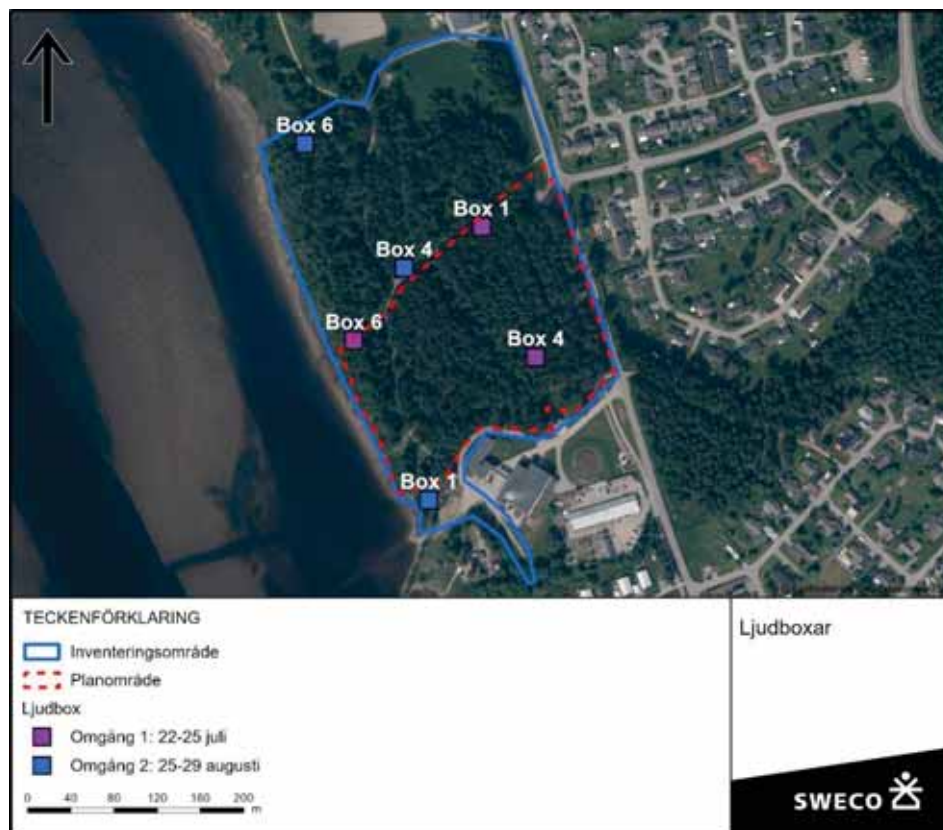
Inventeringspunkter valdes för att täcka in representativa och förväntat artrika lokaler, se figur 4.

Figur 4. Ljudboxarnas placering inom inventeringsområdet under omgång 1 samt omgång 2.

Inventeringen utfördes i två omgångar; 22–25 juli (koloniperiod, omgång 1) satt ljudboxar ute på tre lokaler och 25–29 augusti (migrationsperiod, omgång 2) satt ljudboxar ute på ytterligare tre lokaler.

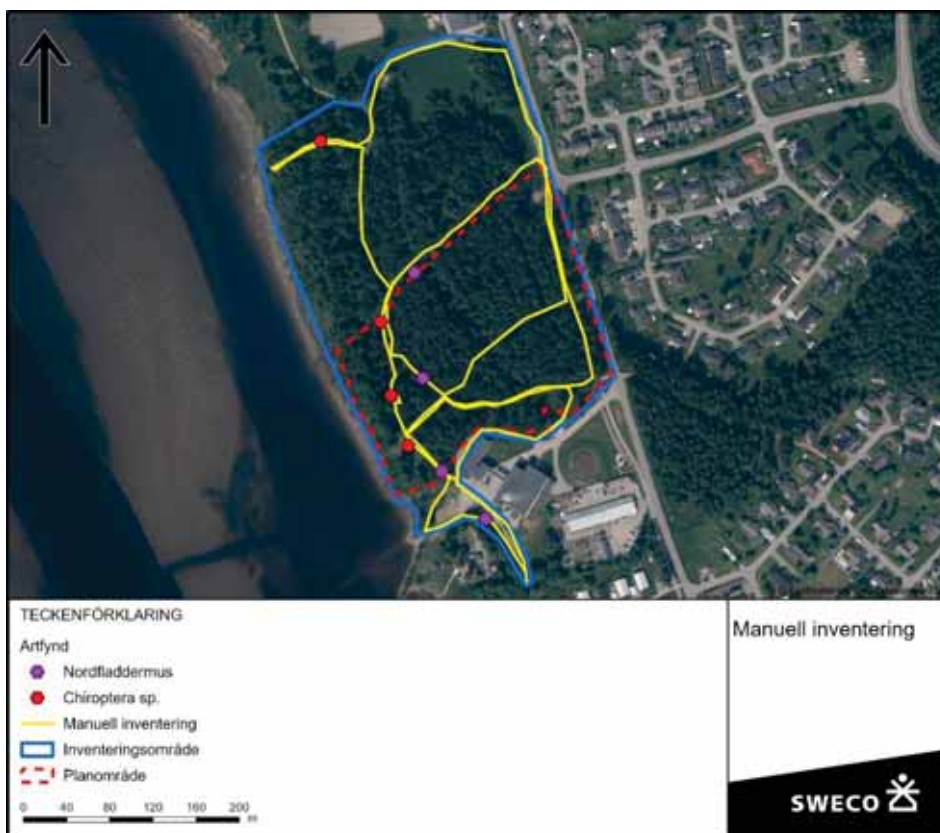
Resultatet av den manuella inventeringen framgår i karta i figur 5. I den manuella inventeringen påträffades en art, Nordfladdermus *Eptesicus nilssonii*. Flera observationer gjordes, rimligtvis även de av Nordfladdermus, men dessa kunde inte identifieras med säkerhet, varpå de endast markerats ut som en observation av fladdermus (Chiroptera) i kartan.

Figur 5. Resultat från den manuella inventeringen med förekomst av Nordfladdermus och Chiroptera sp.

Fladdermöss påträffades på åtta platser, främst födosökande i öppna miljöer eller vid gång- och ledstråk igenom landskapet. Observationerna gjordes huvudsakligen inom inventeringsområdets västra del längs med det gångstråk som går mot älven. Två observationer gjordes utanför planområdet: En observation av födosökande Nordfladdermus gjordes ca 40 meter söder om planområdet i det öppna gräsmarksområdet mellan älven och det befintliga vattenverket. En observation gjordes ca 110 meter norr om planområdet vid ett mindre vattendrag omgivet av lövskog. Samtliga visuella observationer var av enstaka individer.

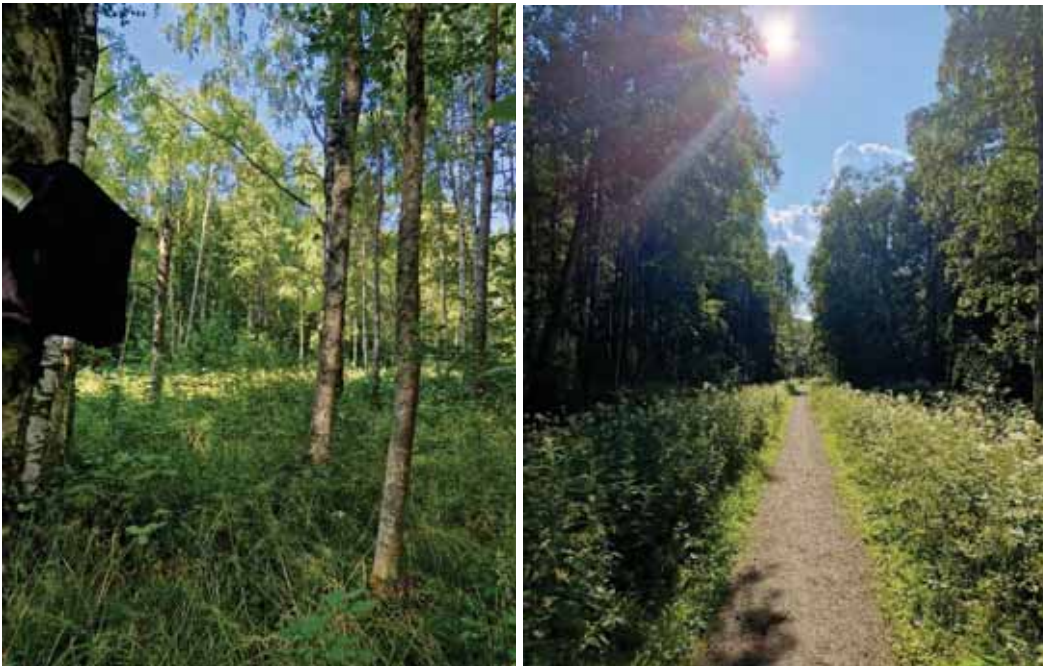
Lokalbeskrivning: Boxen placerad i östra delen av inventeringsområdet med äldre lövskog av bland annat björk, asp och gråal med viss inblandning av tall, se figur 6. Intill går en enkel stig/stråk igenom området, utan belysning. Förekomst av äldre björk som utgör naturvärdesträd med barkstrukturer och bohål. Stråket igenom området är öppet och brett. Fuktigt och gott om markväxtlighet i diken vid sidan av stigen.

Figur 6. Miljö vid Box 1 under koloniperioden.

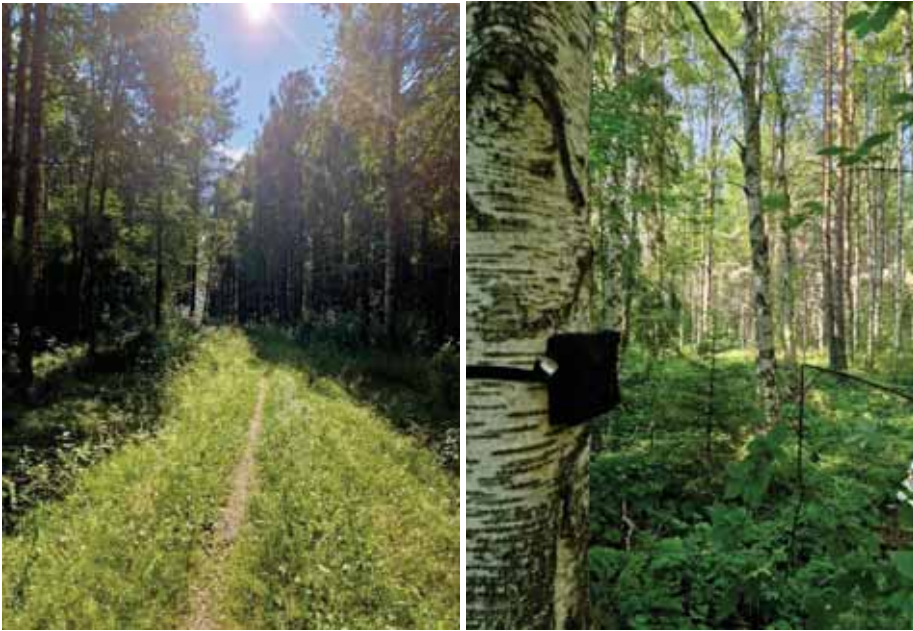
Lokalbeskrivning: Ljudboxen är placerad i sydöstra delen av inventeringsområdet i ett luckigt parti med löv- och blandskog, se figur 7. Området leder fram till gammal traktorväg/stig igenom inventeringsområdet. Stigen har ingen belysning nära. I området intill ljudboxen finns gott om äldre björkar med uppsprickande barkstrukturer.

Figur 7. Miljö vid Box 4 under koloniperioden.

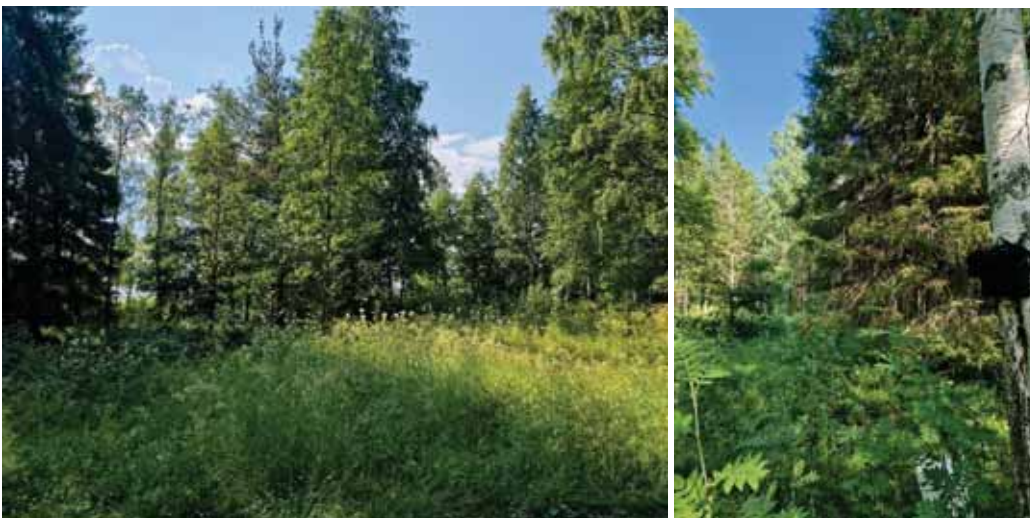
Lokalbeskrivning: Boxen är placerad i en glänta ca 35 meter från den gångväg som löper igenom inventeringsområdets västra del. Det förekommer äldre träd och lövskog av björk med inblandning av tall och gran, se figur 8. Ett antal äldre och grova naturvärdesträd av löv finns.

Figur 8. Miljö vid Box 6 under koloniperioden.

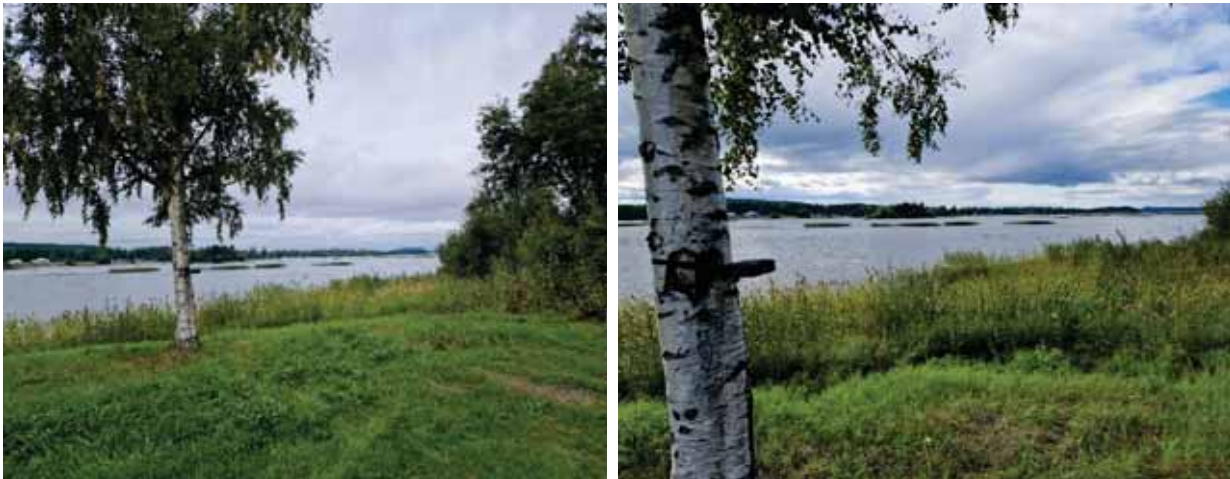
Lokalbeskrivning: Ljudboxen är placerad i södra delen av inventeringsområdet, på en medelålders björk och mikrofonen är riktad ut mot älven, se figur 9. Miljön vid boxen är öppen och park-lik, med ett fåtal björkar stående på en gräsyta längs med älven. Kantzonen består av sly, vass och örtvegetation. Piteälven är vid den här punkten, nära mynningen, lugnt flytande och bred.

Figur 9. Miljö vid Box 1 under migrationsperioden.

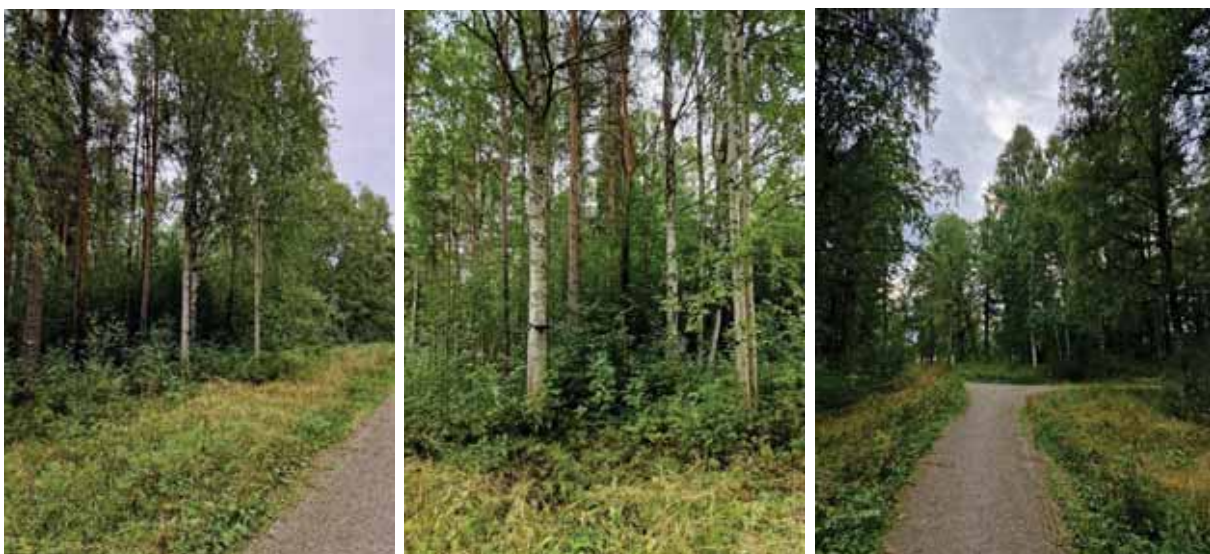
Lokalbeskrivning: Ljudbox sitter i den centrala delen av inventeringsområdet i brynsmiljö, riktad ut mot gångväg och korsande stråk, se figur 10. Svag gatubelysning finns vid gångväg dock ej i direkt närhet. Skogen i omgivningen består av ca 100 år tallar och stor inblandning av äldre lövträd, som björk och gråal i norra delarna om stigen. Trädkorridoren är luftig, öppen och bred, kantad av skog och växtlighet.

Figur 10. Miljö vid Box 4 under migrationsperioden.

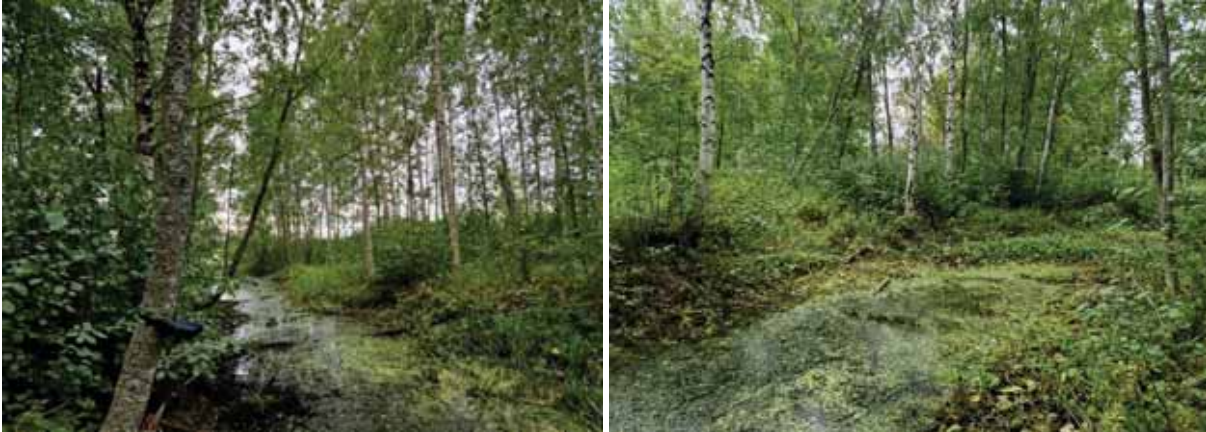
Lokalbeskrivning: Ljudbox placerad i norra delen av inventeringsområdet vid en liten, nästan stillastående, vattensamling som efter ca 30 meter mynnar i Piteälven, se figur 11. Vattnet var omgivet av lövträd i medelålder, bland annat björkar, gråal och sälg. Endast ett mindre område var öppet över vattnet, annars träd och buskage i markskikt.

Figur 11. Miljö vid Box 6 under migrationsperioden.

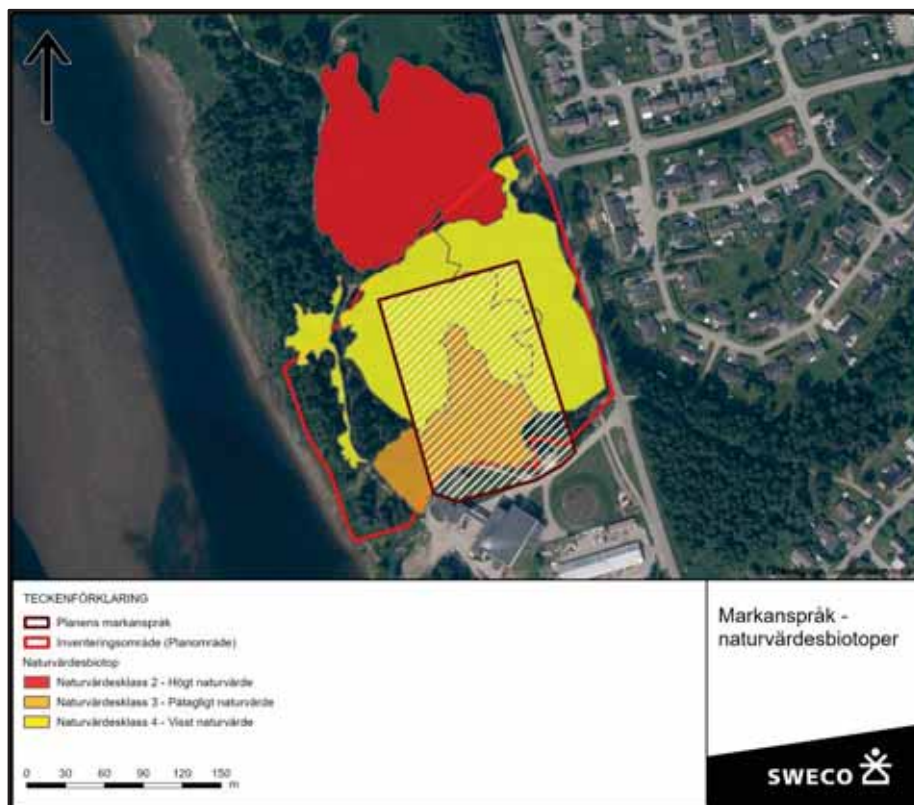
Figur 3. Illustrationsplan över den planerade vattenverket inom planområdet.

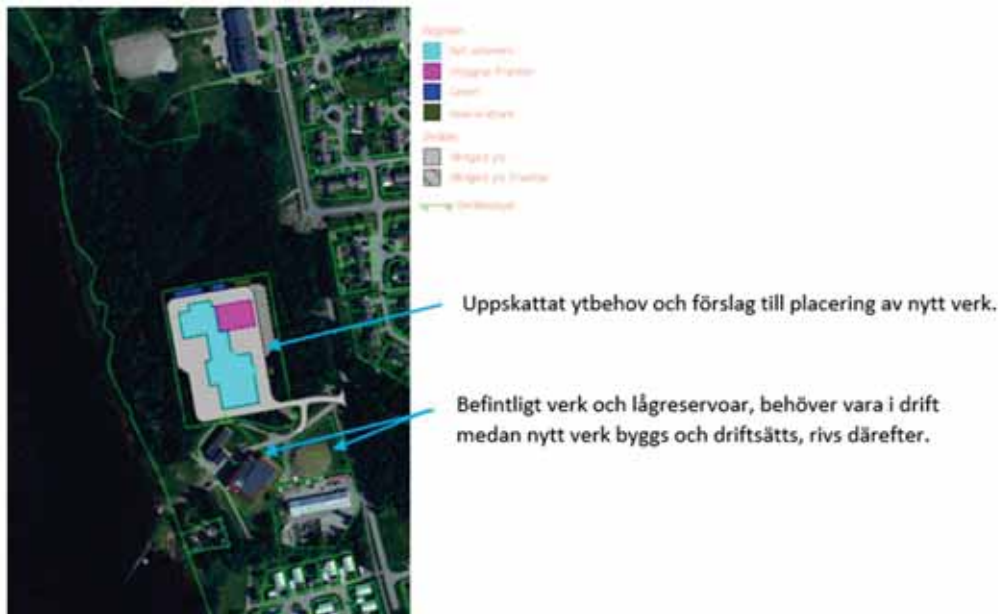
Figur 1. Pirevas ursprungliga förslag till placering av nytt vattenverk enligt beslutshandling till KF 2024-11-25.

I den förstudie Pireva genomfört gällande det nya verket samt i ansökan om ny detaljplan har Pireva föreslagit en preliminär placering av det nya verket enligt Figur 1. Det befintliga verket samt tillhörande reservoarer kommer vara i ordinarie drift under tiden det nya verket anläggs och därefter rivas. Den nya byggnaden planeras preliminärt i två till tre våningar i olika delar och kommer omgärdas av ett områdesskydd.

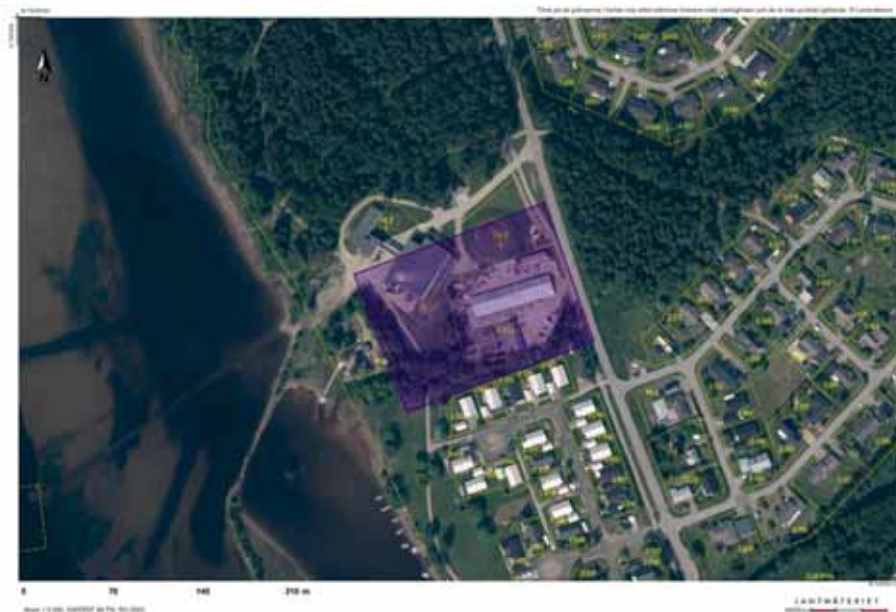
Figur 3. Placering intill befintligt vattenverk/ersätter befintlig handelsträdgård.

Figur 3 visar undersökt placering med ungefärligt ytbehov.

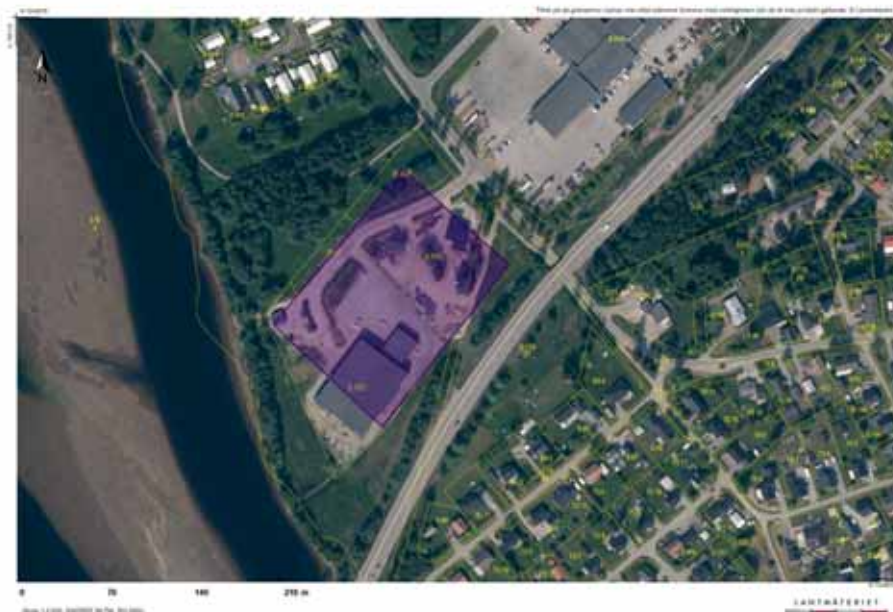
Figur 4. Placering vid industriområde utmed E4.

Figur 4 visar undersökt placering med ungefärligt ytbehov.

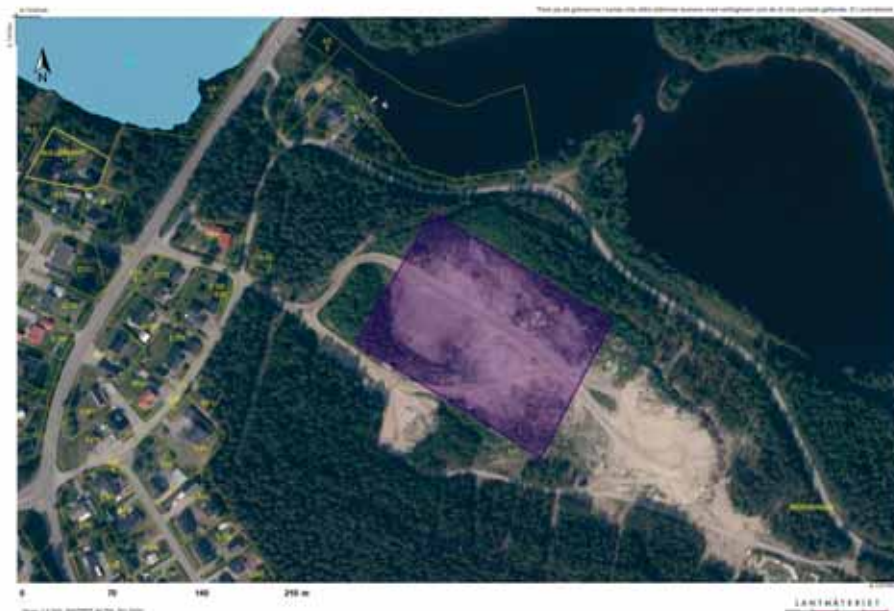
Figur 5. Placering vid Flakaberget.

Figur 5 visar undersökt placering med ungefärligt ytbehov.

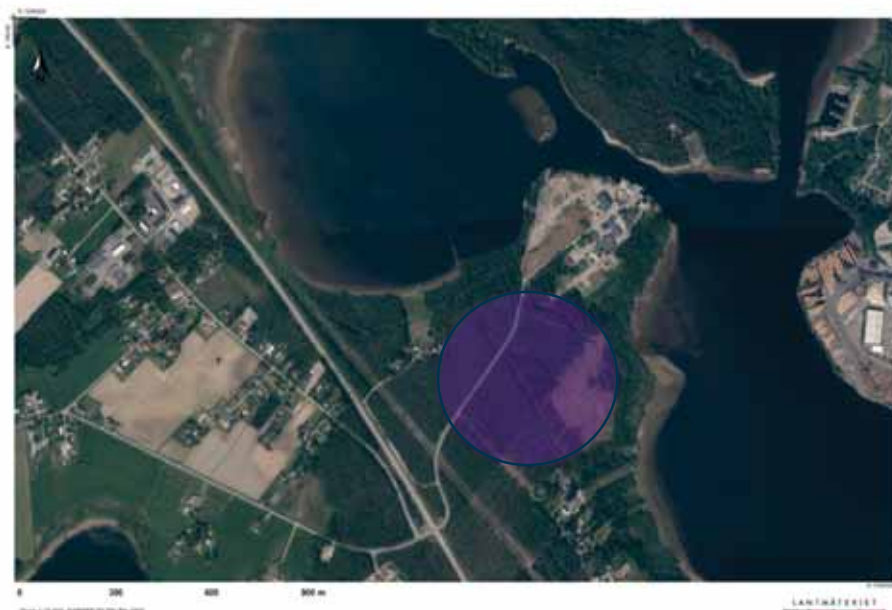
Figur 7. Placering vid Sandholmen.

Figur 7 visar undersökt placering med ungefärligt ytbehov.

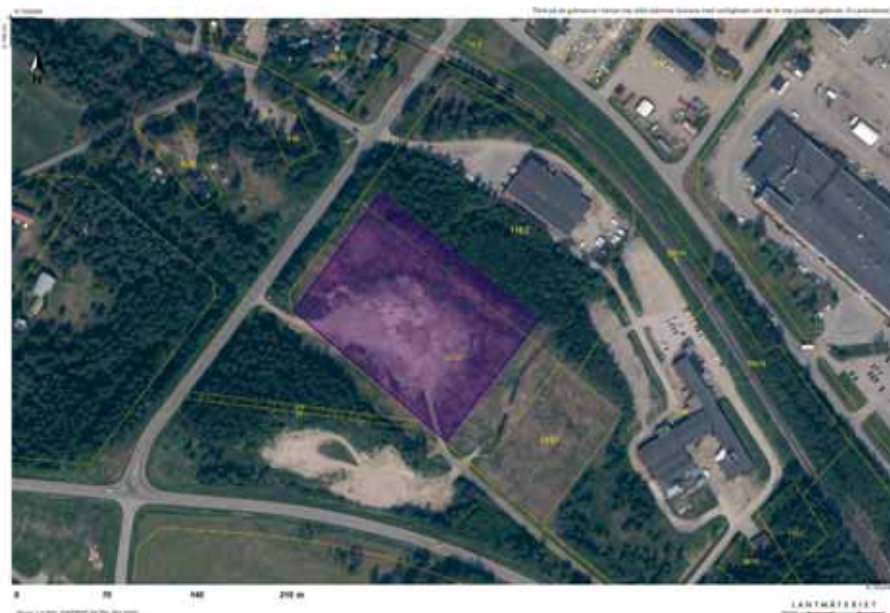
Figur 8. Placering vid Hedens industriområde

Figur 8 visar möjlig placering med ungefärligt ytbehov.

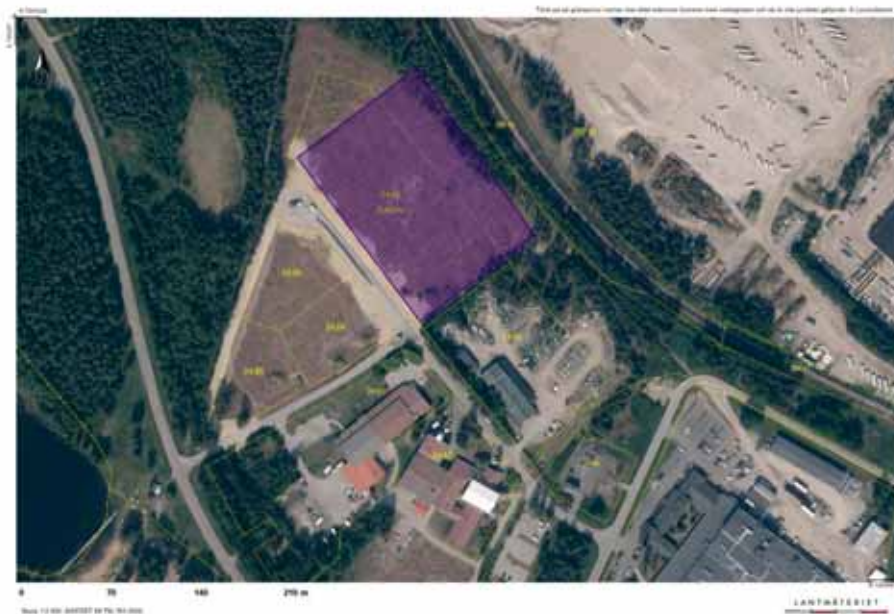
Figur 9. Placering vid Hamnvikens industriområde

Figur 9 visar möjlig placering med ungefärligt ytbehov.

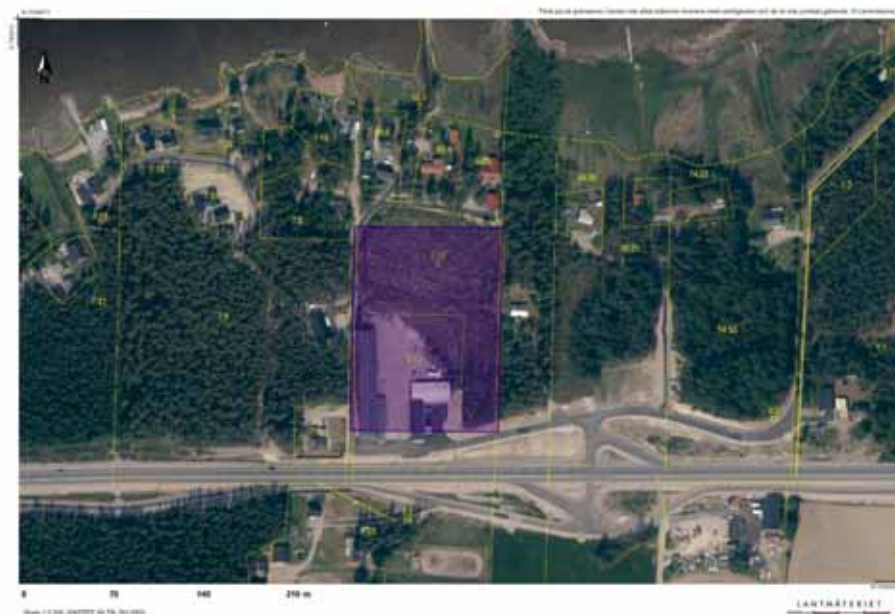
Figur 10. Placering vid industritomt på Vitsand.

Figur 10 visar möjlig placering med ungefärligt ytbehov.

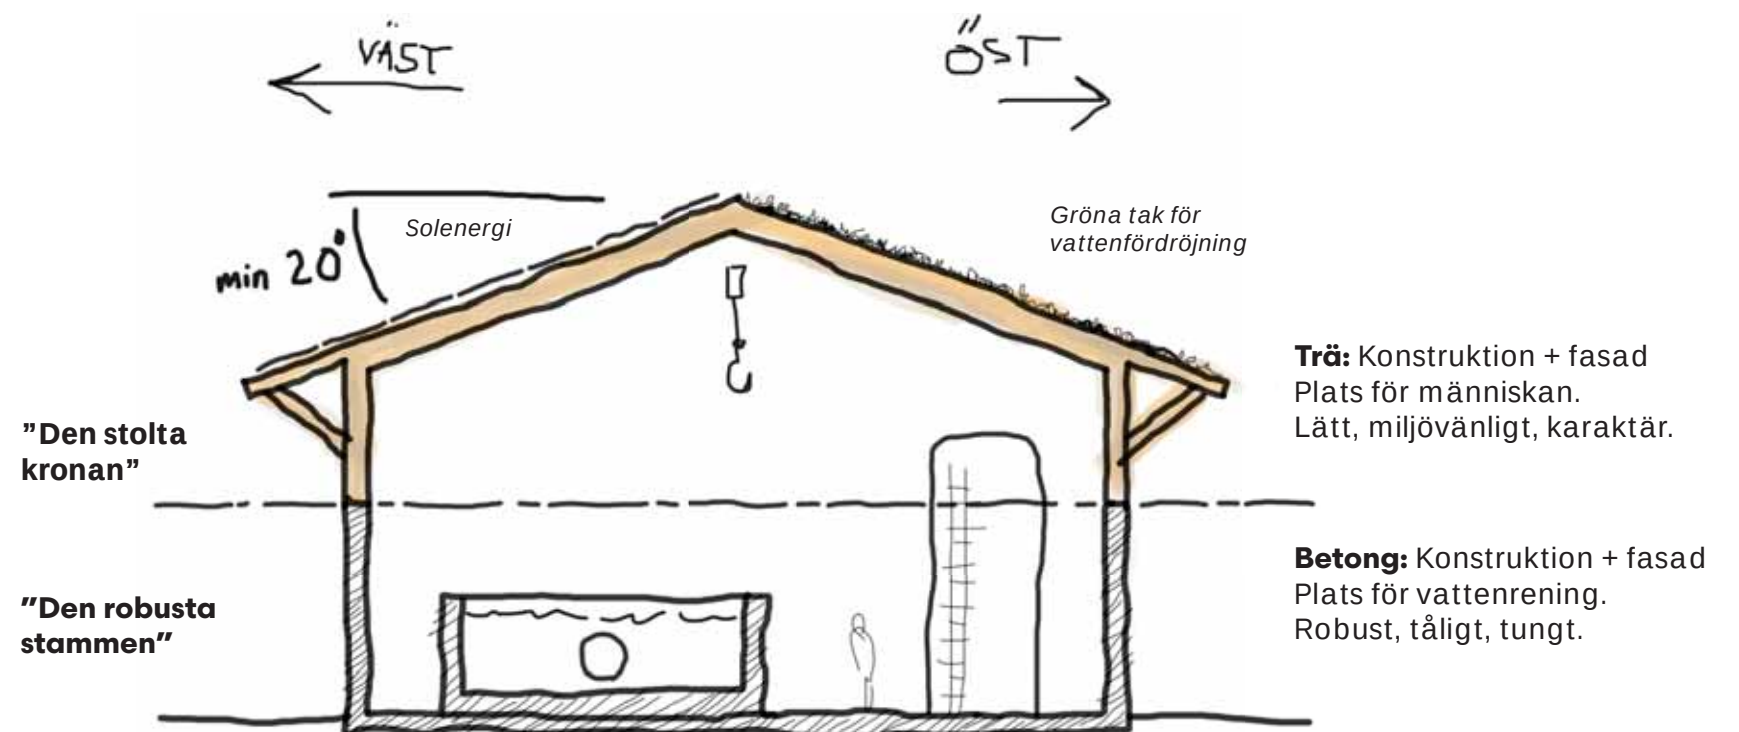
Anläggningens prägel formas genom tak som tar sin plats via utsprång och lutningar på minst 20 grader. Geometrierna knyter an till lokal byggnadstradition och timmersnickeri, samtidigt som de tillför ett samtida uttryck. Generösa överhäng ger skydd mot snö och klimatpåverkan, medan de olika takytorna möjliggör olika funktioner – de östra för grönska, de västra för solenergi.

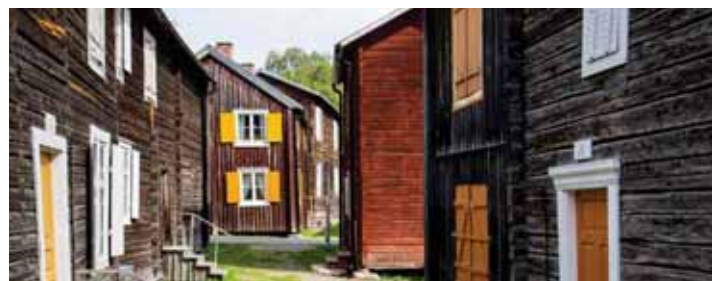
- Socklar i formgjuten betong förankrar anläggningen mot marken och bildar en solid bas som motstår både fukt och mekanisk påverkan.
- Ovanför vilar en vertikal träfasad vars uttryck hämtar sin inspiration från den omgivande skogens stammar. Genom naturlig grånad förstärks fasadens relation till landskapet och tidens gång blir en del av byggnadens gestalt.
- Taket behandlas som en lättare kontrast till sockelns tyngd. Korrugerad plåt ger en industriell precision och ett spel av ljus och skugga, medan utvalda takytor kläs med vegetation för att stärka biologisk mångfald, bidra till dagvattenfördröjning och integrera byggnaden ytterligare i sitt sammanhang.
- Mindre element som dörrar och portar accentueras med kulörer hämtade ur den lokala byggnadstraditionen. Genom dessa detaljer knyts anläggningen till platsens historia och tillför variation i den övergripande gestaltningen.

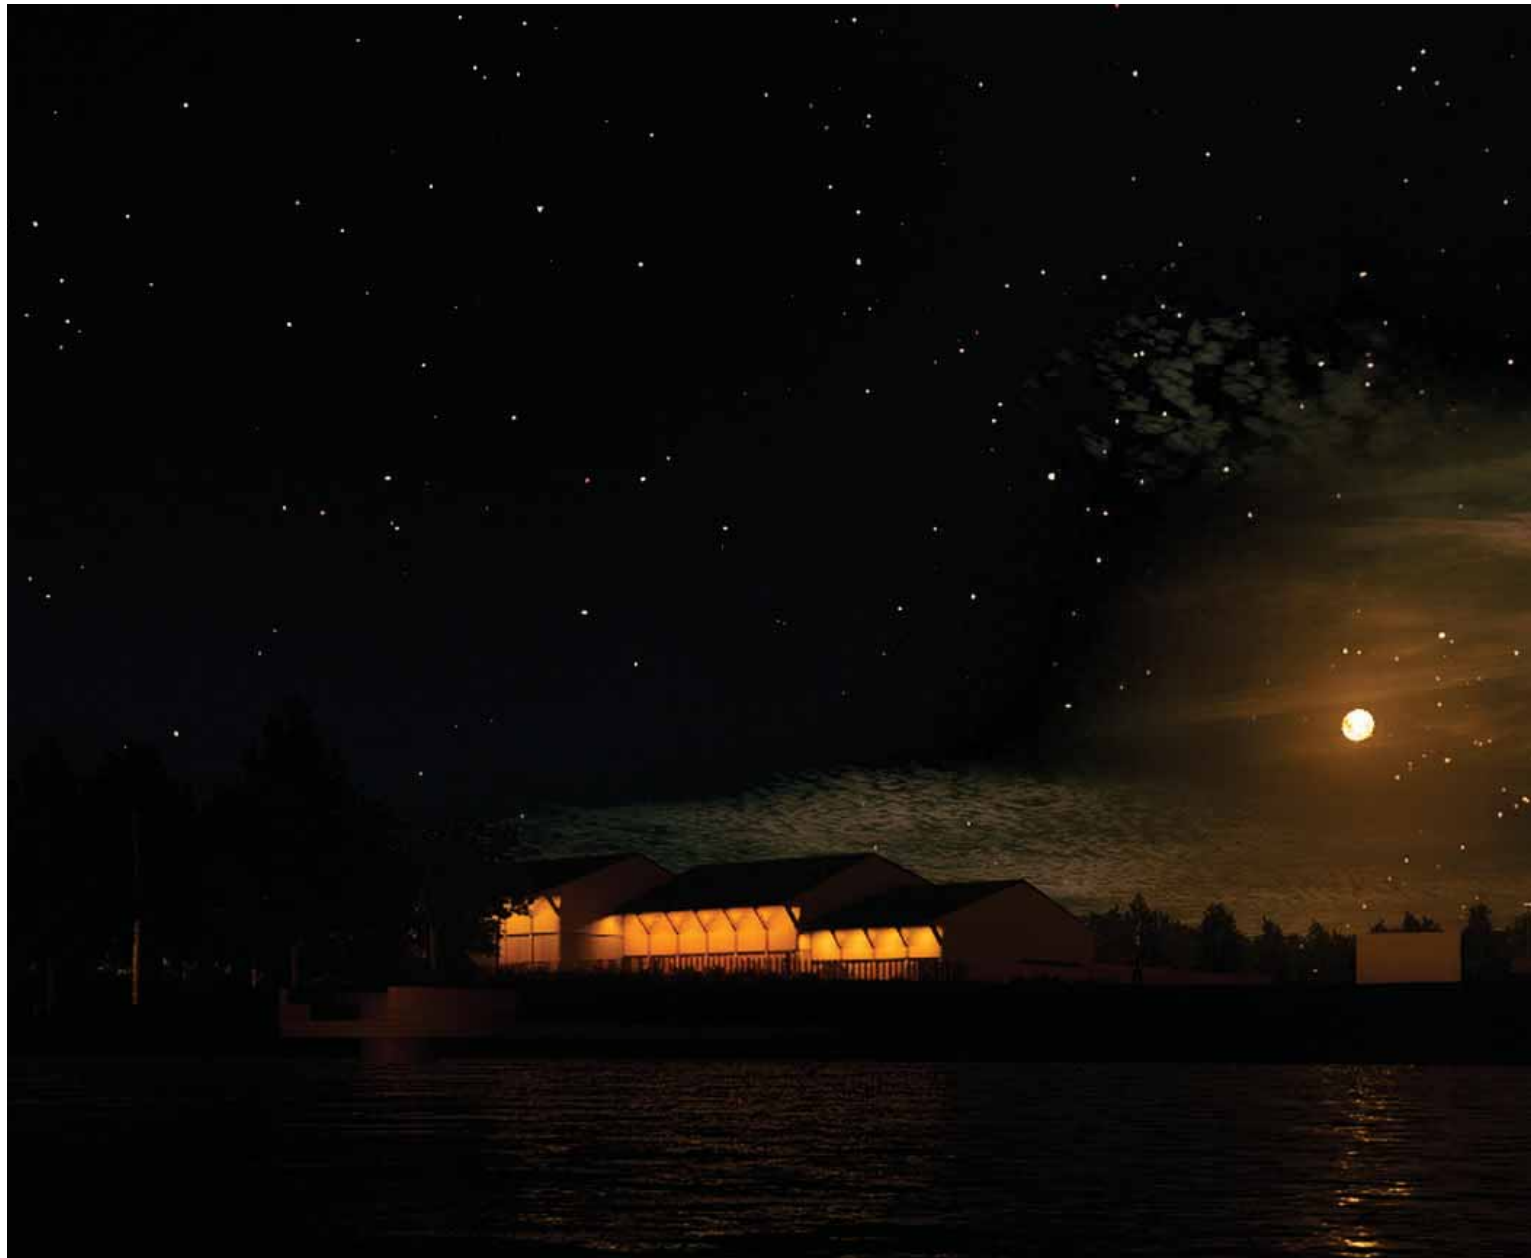
*Exempel: Vattenverkets karaktäristiska träfasad belyst för att bidra till orienterbarhet och trygghet mot älvstråket.*

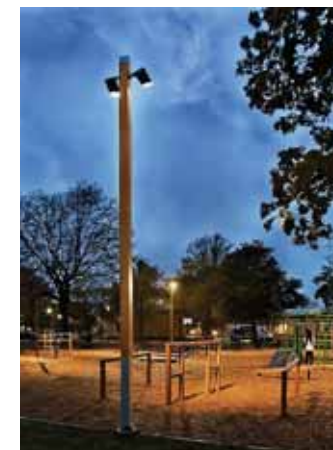
**B**  
Gatubelysning spotlights på trästolpar för att belysa grindområde samt parkering. Assymetrisk ljusbild.

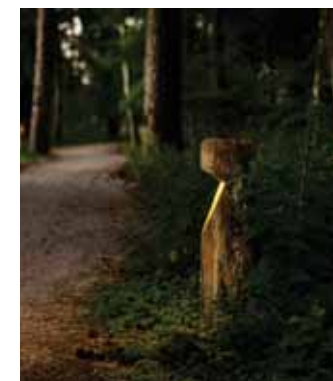
**C**  
Orienterande markbelysning på pollare för ny koppling mot älvsrån.

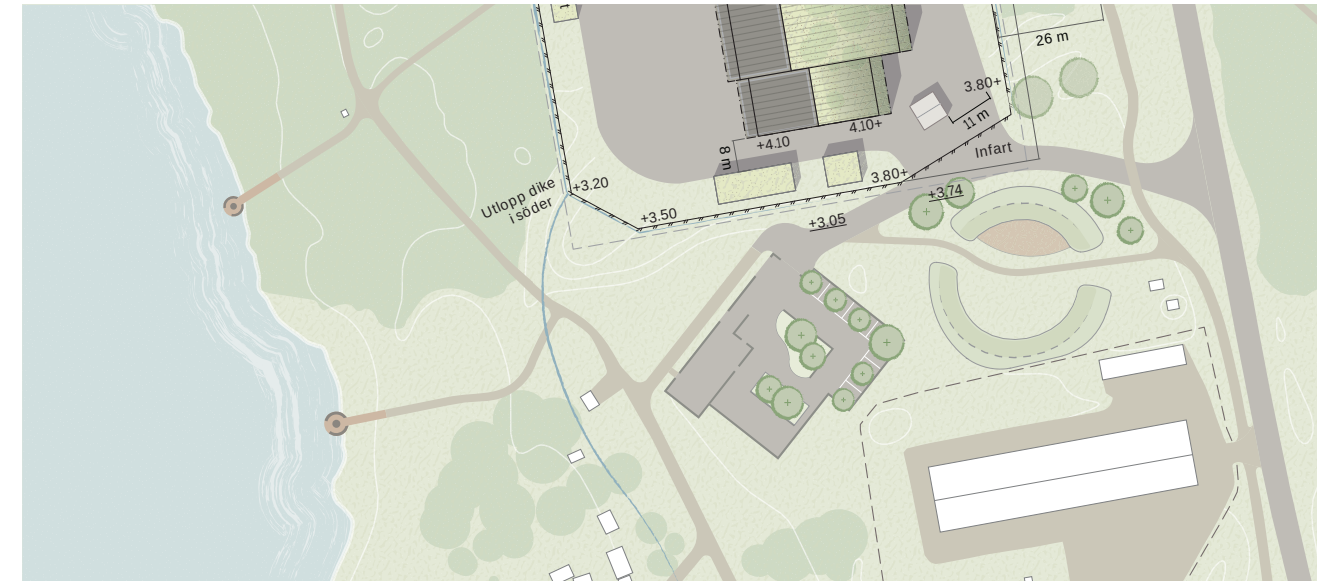
Illustrationsplan - vision

Det frigjorda området efter det befintliga verket öppnar upp för en ny, naturlig koppling till älven. Här föreslås en naturpräglad miljö med torrängsvegetation som kräver ett enkelt och hållbart underhåll.

Genom att bevara delar av den nuvarande hussockeln kan platsens historiska lager gestaltas och få nytt liv. Sockelns struktur bildar en bas för nya funktioner såsom besöksparkeringar, utegym och samlingsytor. Även den nedgrävda vattenreservoarens karaktäristiska formspråk kan återanvändas och utvecklas till en amfiteaterliknande plats – en formstark arena för möten, aktiviteter och gemenskap i det offentliga rummet.

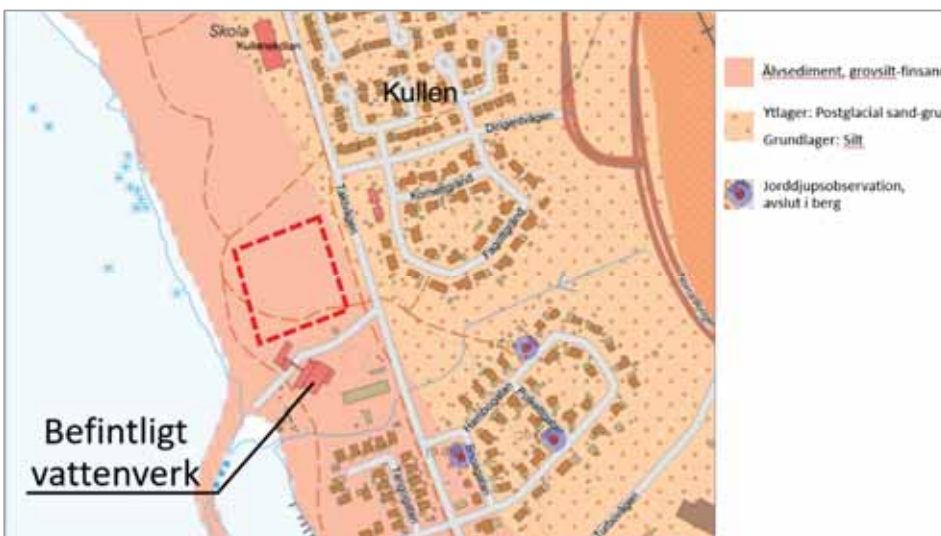
Enligt SGUs jordartskarta består området av älvsediment, grovsilt-finsand. Jorddjup bedöms vara mellan 10-20 meter, närliggande bergobservationer från brunn-dataarkivet har påträffat berg kring 18-20 meters djup under markytan, se även Figur 1-2 nedan.

Figur 1-2. Utsnitt från jordartskarta över området, ©SGU 2024.

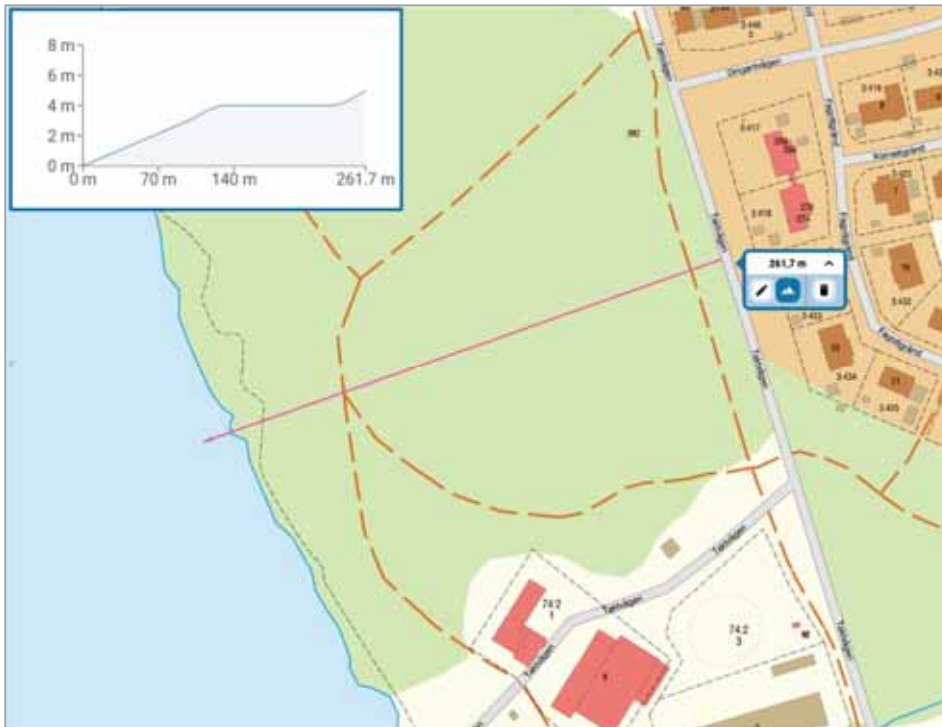
Marken i området är relativt plan, svagt lutande mot Piteälven väster om området, med marknivåer varierande mellan ca +5 uppe vid Taktvägen och +0 [RH 2000] närmast älven, se även Figur 1-3. Observera att längdskalan i grafen på bilden nedan är förskjuten i förhållande till höjdskalen, så slänten ser brantare ut än den egentligen är. Den genomsnittliga lutningen genom området är ca 1:35, d.v.s. att marknivån höjs en meter på ca 35 längdmeter.

Figur 1-3. Tvärsnitt över området med ungefärliga marknivåer. ©Lantmäteriet 2025.

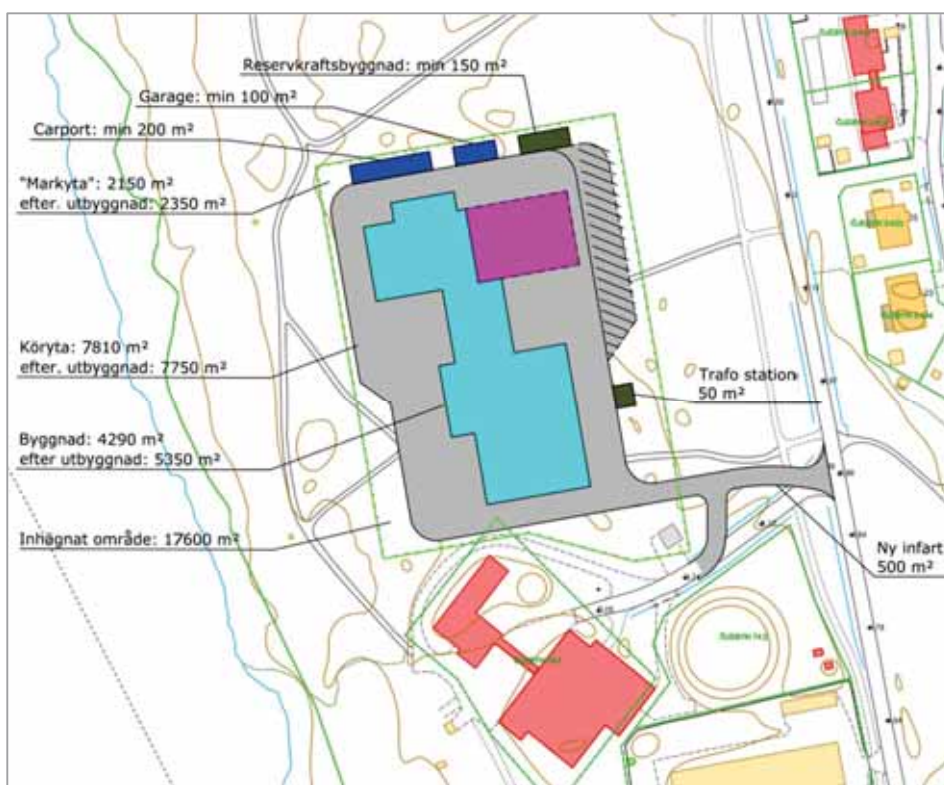
Ett nytt vattenverk planeras i området, med en preliminär utformning och placering enligt Figur 5-1. Preliminärt läge på planerat nytt vattenverk, Ramböll 2024-03-01. nedan.

Grundläggningsdjup och laster är ej kända, men enligt uppgift från beställare (e-post mottaget 2024-04-11), bedöms färdigt golv hamna mellan nivå +2,2 och -1,0 för olika delar av byggnaden vilket motsvarar ca 1 till 4 meters djup under markytan.

Figur 5-1. Preliminärt läge på planerat nytt vattenverk, Ramböll 2024-03-01.
