**Detta är en sammanställning av samtliga utredningar  
framtagna för detaljplanen för nya vattenverket**

# Naturvärdesinventering (NVI) vid Degeränget, Piteå kommun.

# Gestaltungsdocument Piteå Vattenverk

Nytt vattenverk, Degerängen Piteå  
Komplettering 2025-02-28

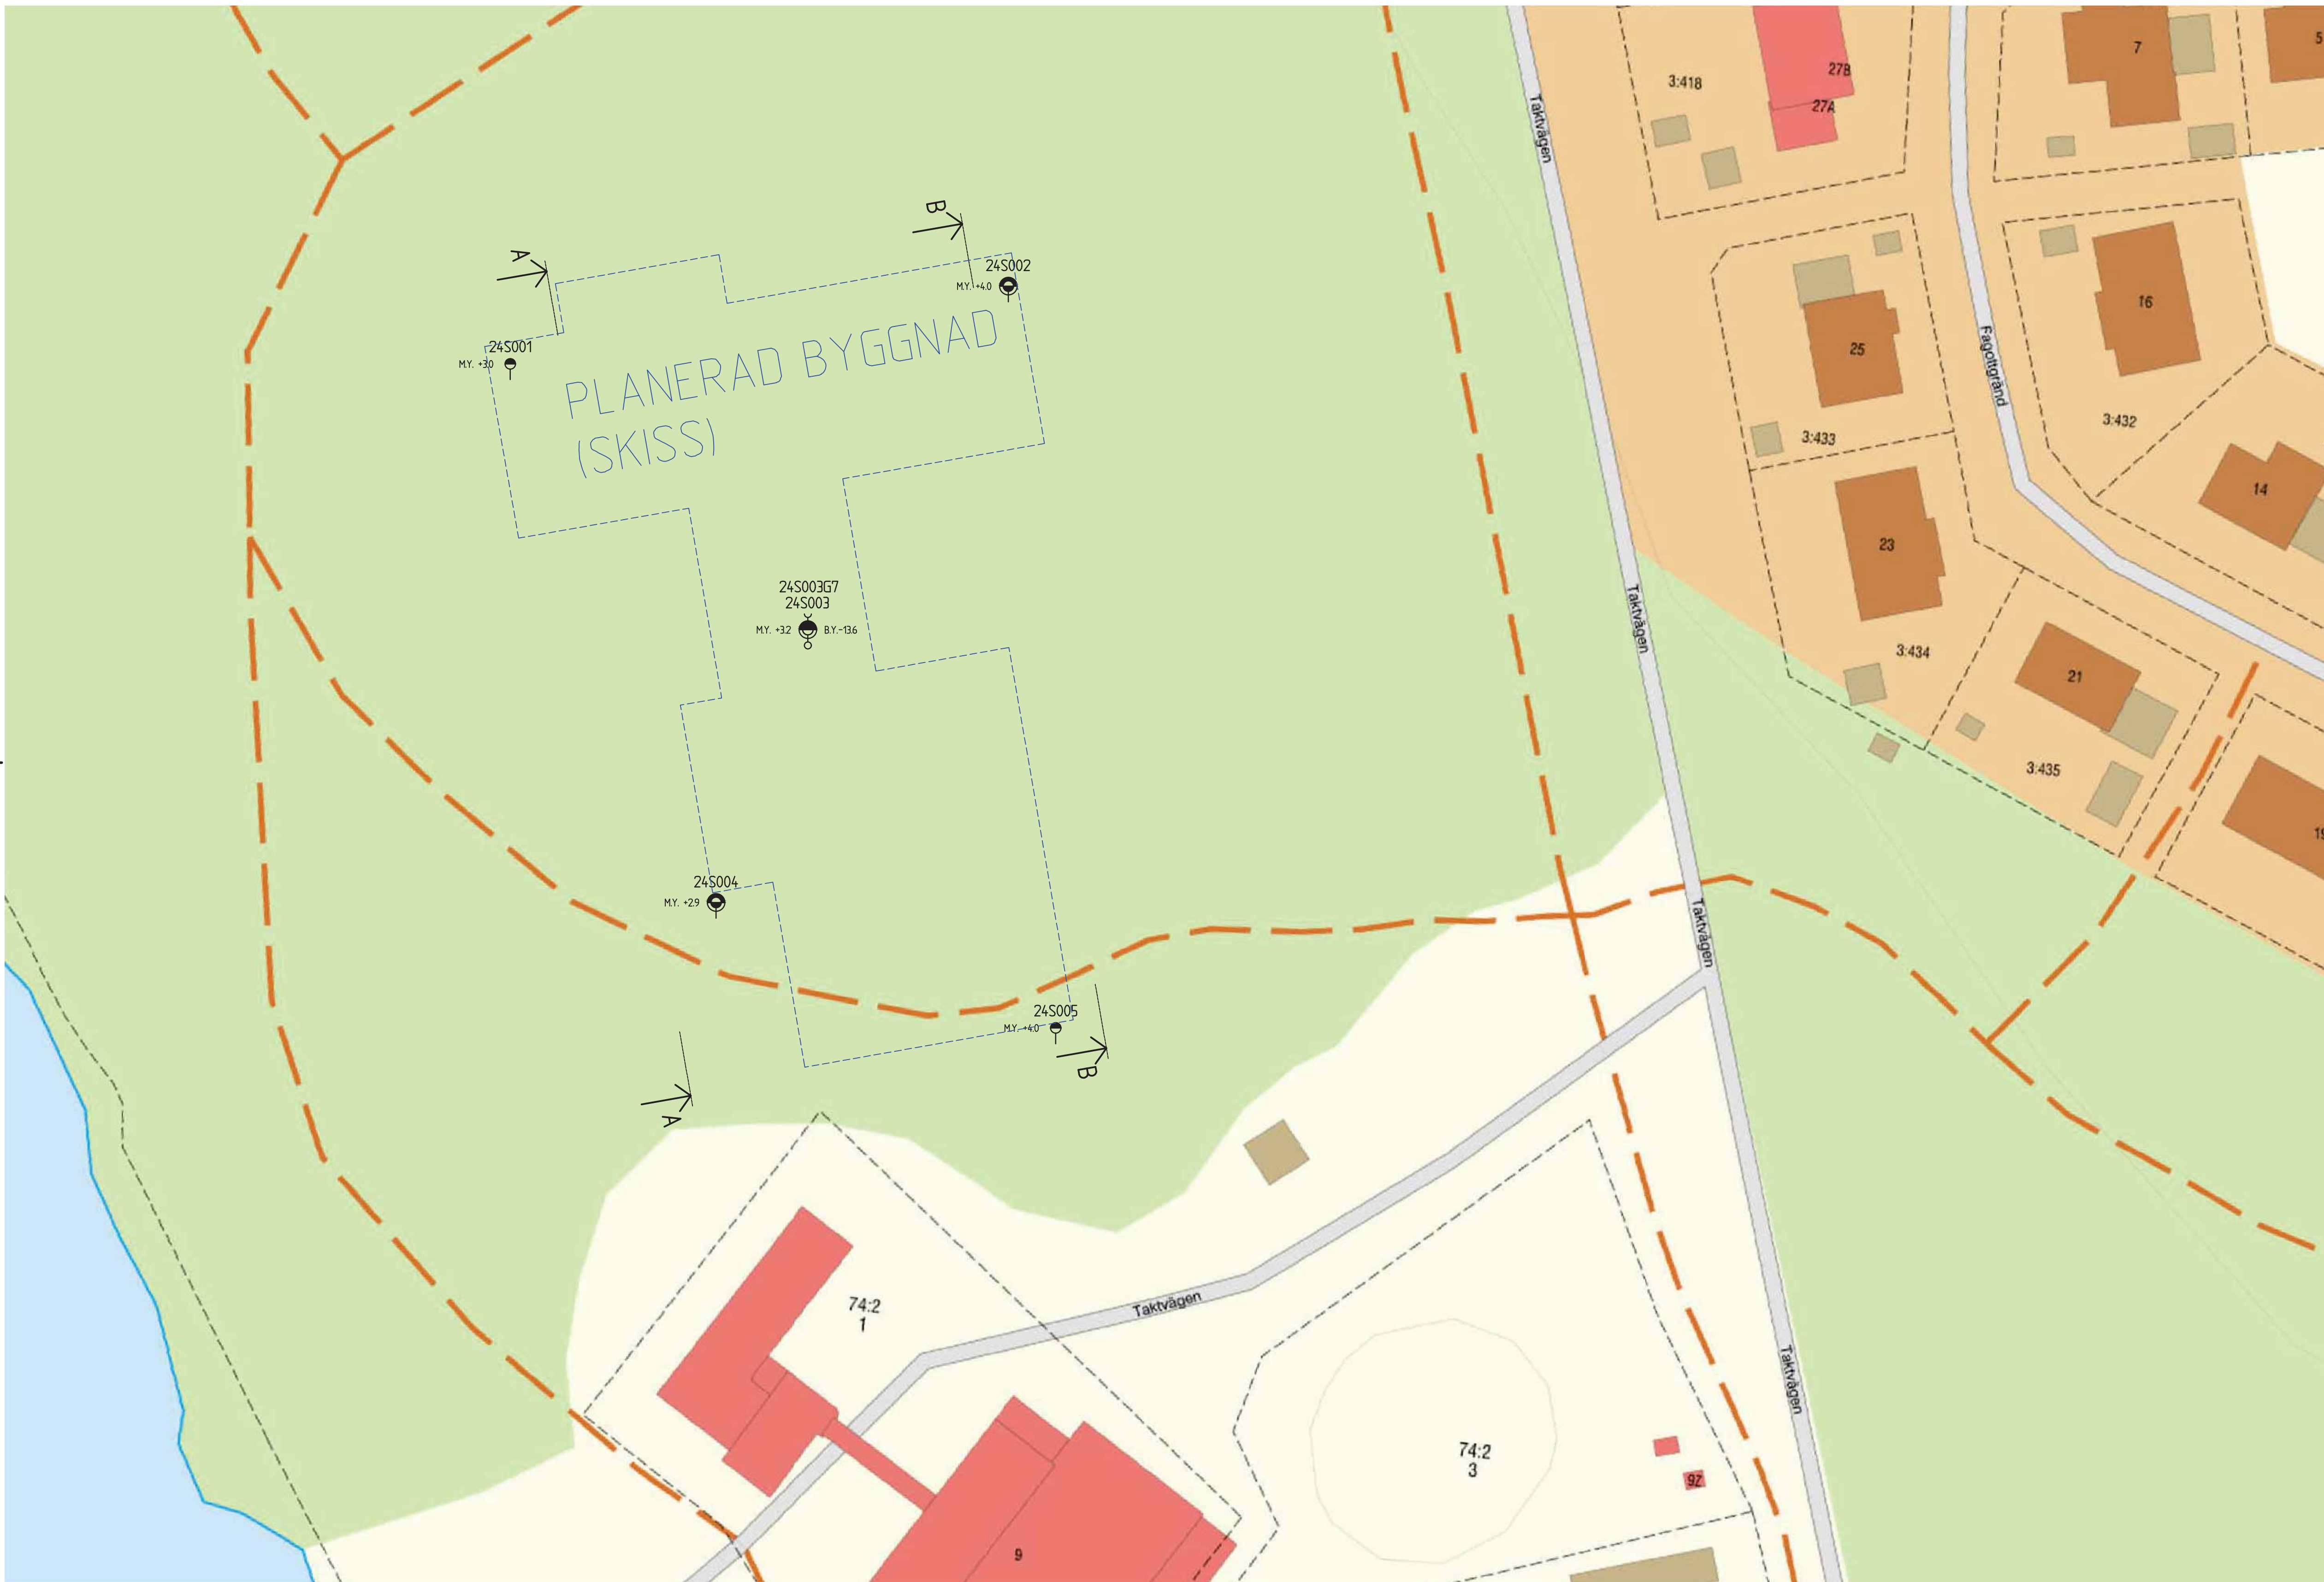
PLAN  
1500SKALA 0 10 20 30 40 50 m  
1500

RITNING AVSER ENDAST REDOVISNING AV UTFÖRDA GEOTEKNISKA SONDERINGAR.

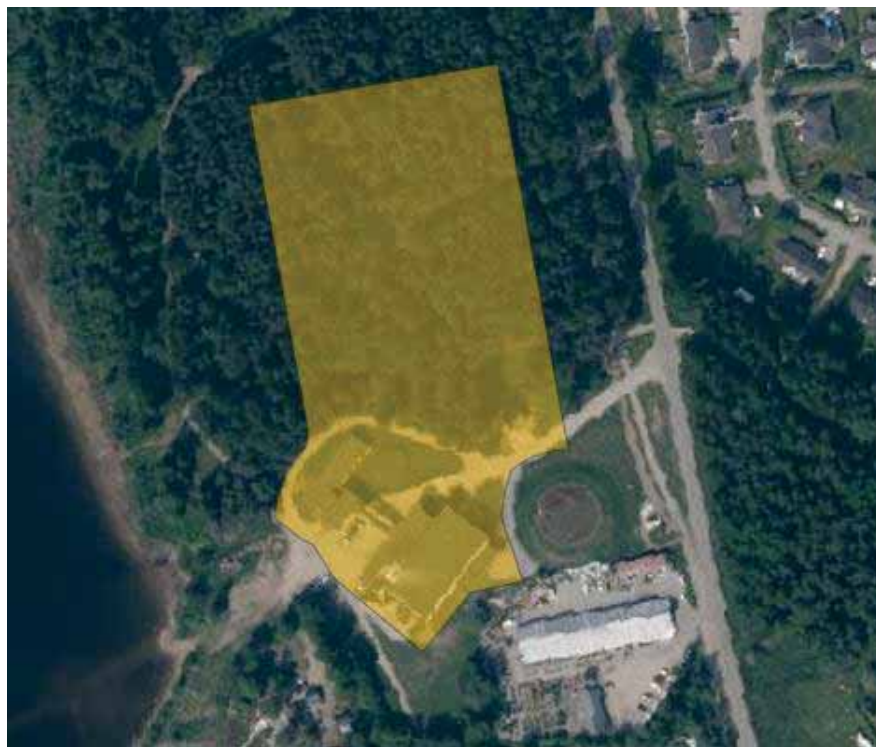
Figur 1. Områdets utbredning samt översikt över nuvarande markanvändning.

Området som dagvattenberäkningen avser är totalt ca 24,49 ha stort och utgörs idag av skog, grönytor och befintliga vattenverksbyggnader, se översikt i Figur 1. Området avvattnas idag genom infiltration i skogsmark samt via ytliga rinnvägar och befintliga diken i norr och söder ner till Svensbyfjärden. I området finns även en kortare dagvattenledning som avvattnar väg inom vattenverksområdet.

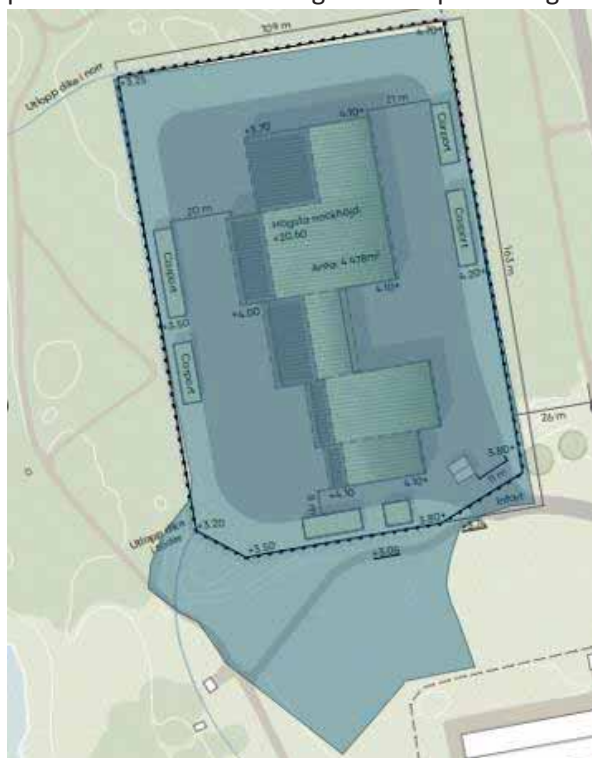
Pireva avser att bygga ett nytt vattenverk strax norr om befintligt verk, samt att återställa grönytorna där befintligt vattenverk idag är placerat. För att göra det behöver en del skogsmark tas i anspråk. I Figur 2 visas planerad markanvändning efter exploatering utifrån det gestaltningsförslag som tagits fram (Tengbom).

Figur 2. Planerad markanvändning efter exploatering, med avgränsning av dagvattenutredningens utbredningsområde.

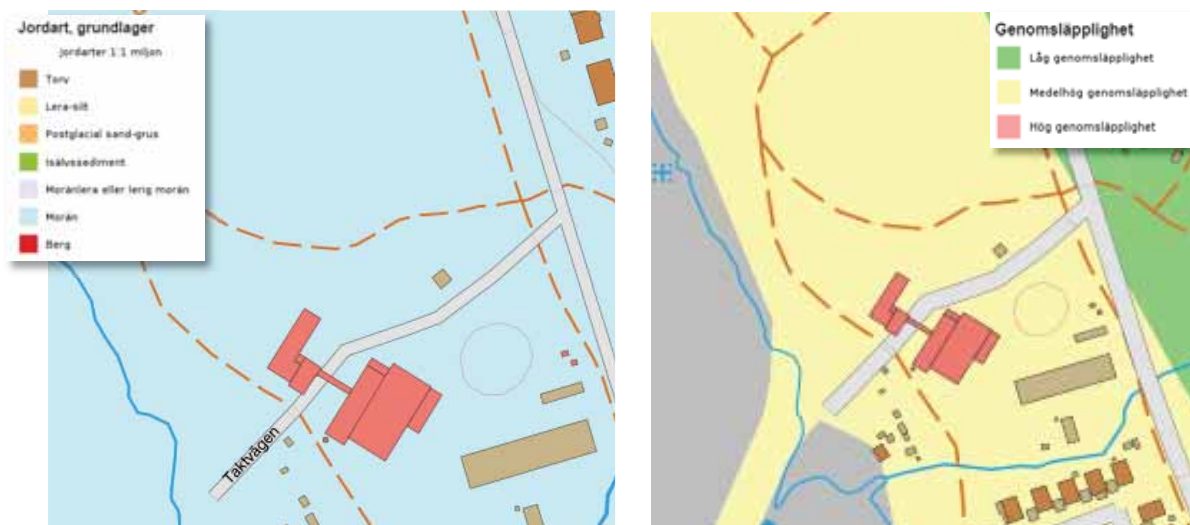
Marken för planerad exploatering består av morän och är klassad som medelgod genomsläpplighet av SGU, se Figur 3.

Figur 3. SGU kartbilder över jordarter (till vänster) och genomsläpplighet (till höger).

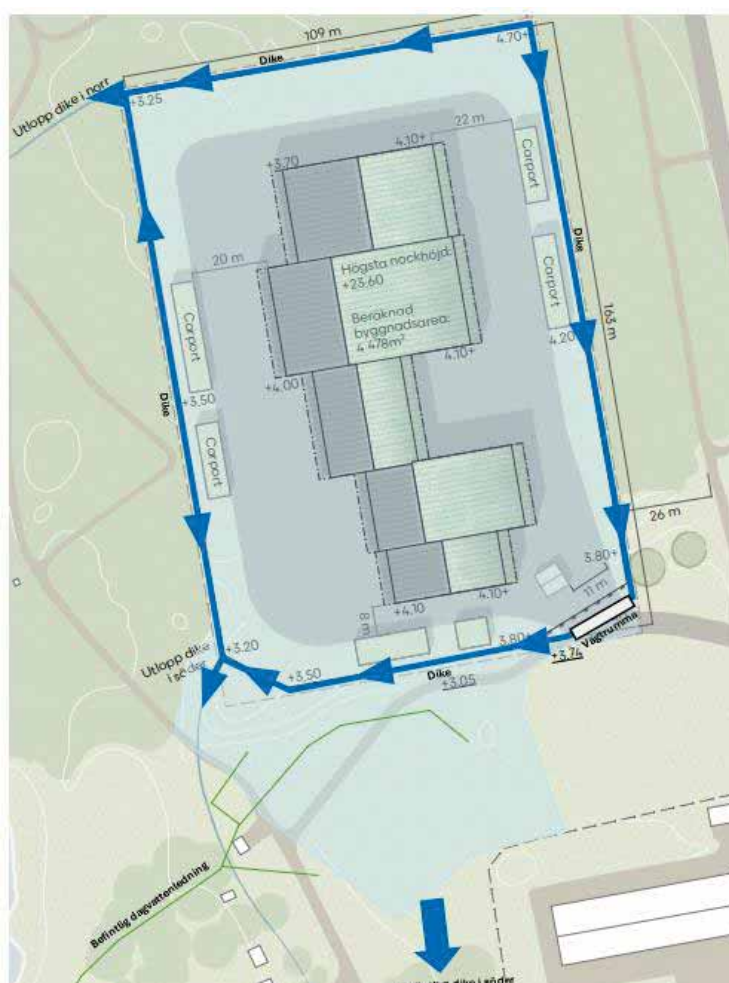
Då halter och tillförd mängd bedöms som låga efter exploatering av området är förslaget att anlägga diken runt fastigheten för det nya vattenverket. Dess funktion blir förutom att avleda dagvattnet från fastigheten även att fungera som reningsanläggning. Den del av området som i dag är befintligt vattenverk planeras att återställas med gröntor där dagvatten i första hand får infiltrera och eventuellt överskott avleds genom planerad höjdsättning och via naturliga rinnvägar ner till Svensbyfjärden, se Figur 6. Eventuellt kan befintlig dagvattenledning nyttjas.

Figur 6. Förslag till dagvattenlösning. Diken placerade runt fastigheten för nytt vattenverk.
